## HASAR ANALİZİ ÖRNEĞİ

Bu hasar analizi örneğinde Türkiye’den A firmasına ait sıcak dövme kalıbı ASSAB Çelik ve Isıl İşlem laboratuvarlarında incelenmiştir. Uddeholm Orvar 2M malzeme grubundan imal edilen kalıp müşteri tarafından kalıp yüzeyindeki “gross checking” şikayeti nedeniyle gönderilmiştir.

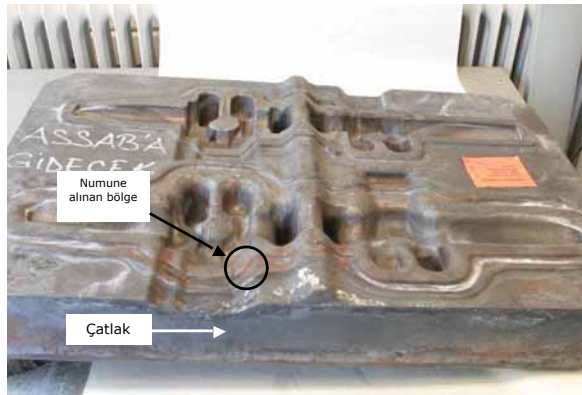
Gözle inceleme sonrası malzeme kompozisyonu tayin edilmiş, sertlik ölçülmüş ve mikroyapı incelemeleri yapılarak çatlakla yol açabilecek nedenler irdelenmiştir. 690 x 420 x 100 mm ölçülerindeki kalıbın fotoğrafı Şekil 2’de verilmektedir.

**Şekil 2.** İncelenen dövme kalıbı

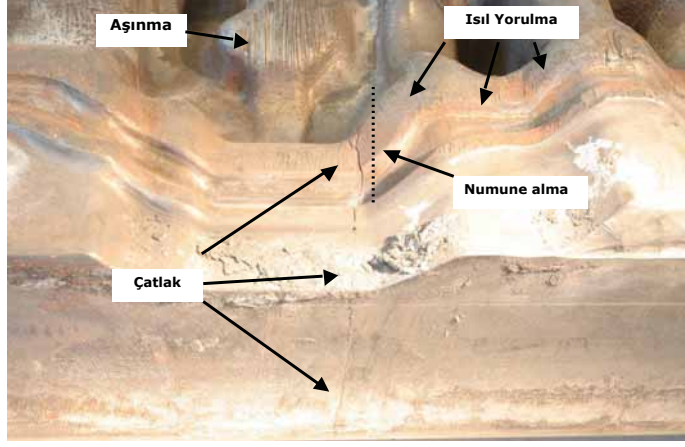
Şekil 3’te kalıp yüzeyindeki bazı hasar mekanizmaları gösterilmektedir. Mikroyapı incelemeleri için numune Şekil 3’te gösterilen yerden alınmıştır.

Şekil 3. Numune alınan bölge ve çevresindeki bazı hasar mekanizmaları.

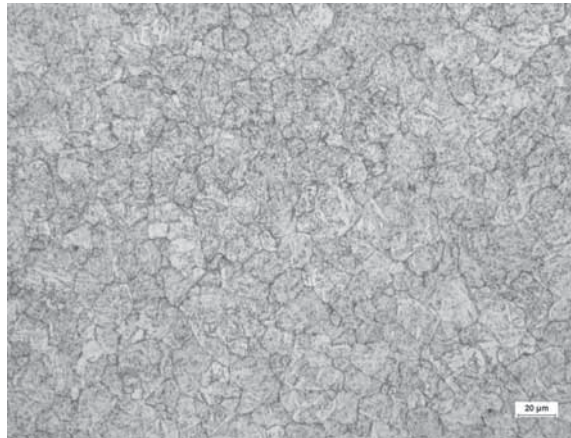
Mikroyapı fotoğraflarından görüldüğü üzere malzeme mikroyapısı temperlenmiş martenzitten oluşmaktadır ve sertleştirilmiş ve temperlenmiş Orvar 2M için uygun bir görüntüdür (Şekil 4).

Şekil 4. Mikroyapı.

Mikroyapı temperlenmiş martenzitten oluşmaktadır. Herhangi bir segregasyon ve/veya inklüzyona rastlanmamıştır.

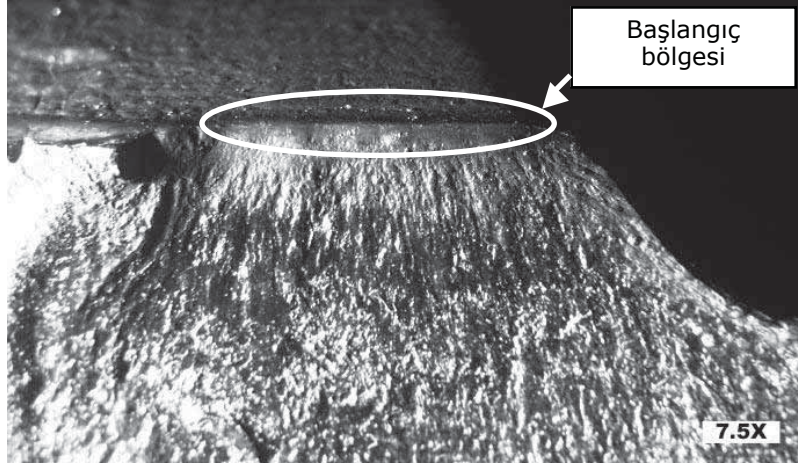
Çatlağın başladığı bölge Şekil 5'de gösterilmektedir. Bu bölge Şekil 3'de gösterilen kalıbın çapak bölgesindeki ısı yorulma çatlaklarının oluştuğu bölgedir. Daha ileri araştırmalarda Şekil 6 ve 7'de görüldüğü üzere yüzeyde plastik deformasyon gözlemlenmektedir. Ayrıca Şekil 6'da daha düşük sertlik alanları bulunmuştur. Ölçüm sonuçları yüzeyde 225 HB altında sertlik değerleri vermektedir.

Şekil 5. Çatlak başlangıç bölgesi

İnceleme sırasında, kalıp yüzeyindeki girintilerde ve boşluklarda yüksek sıcaklığa maruz kalındığı tespit edilmiştir. Bu durumun işlem sırasında dişi ve erkek kalıbın öpüşme süresinin fazla olması nedeniyle oluştuğu düşünülmektedir. Yüksek sıcaklığa maruz kalınması ısıl yorulma çatlaklarının ve plastik deformasyonun olmasında etkili olup kırılmaya yol açmaktadır.

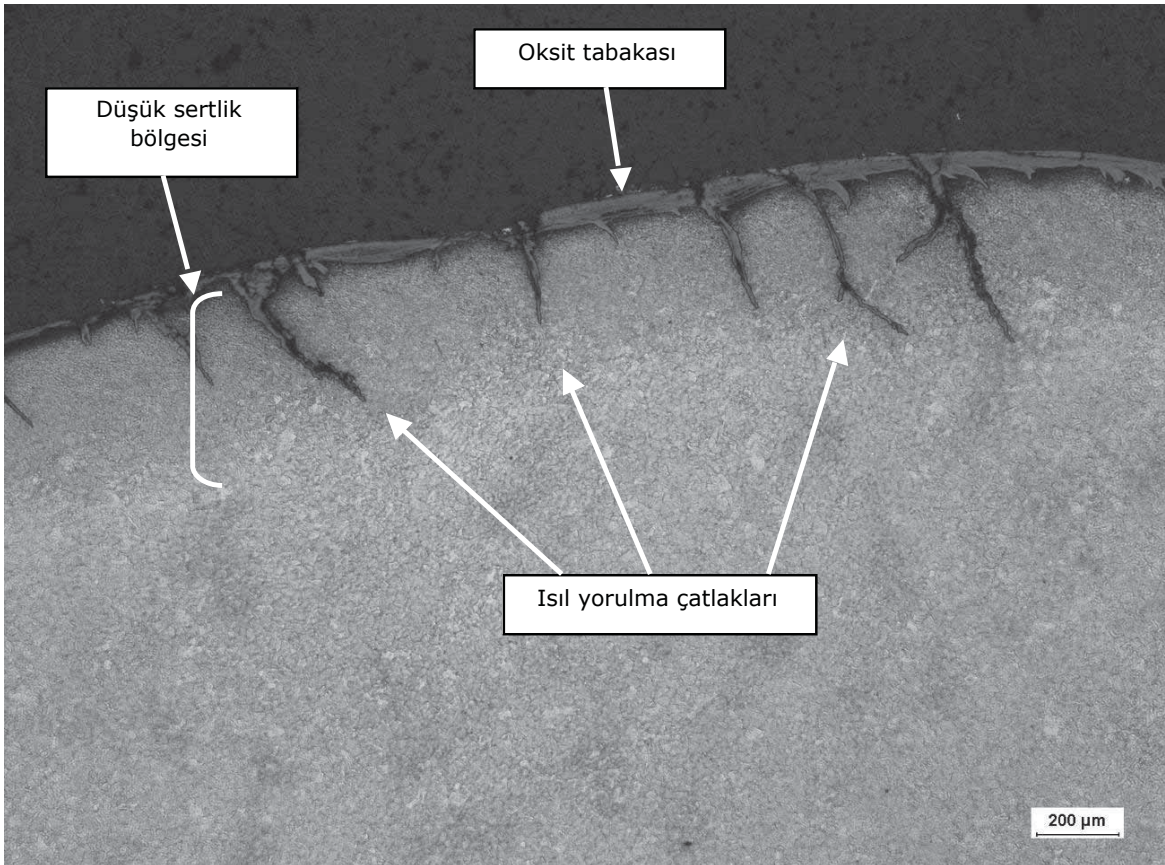
Şekil 6. Isıl yorulma çatlakları ve düşük sertlik bölgesi

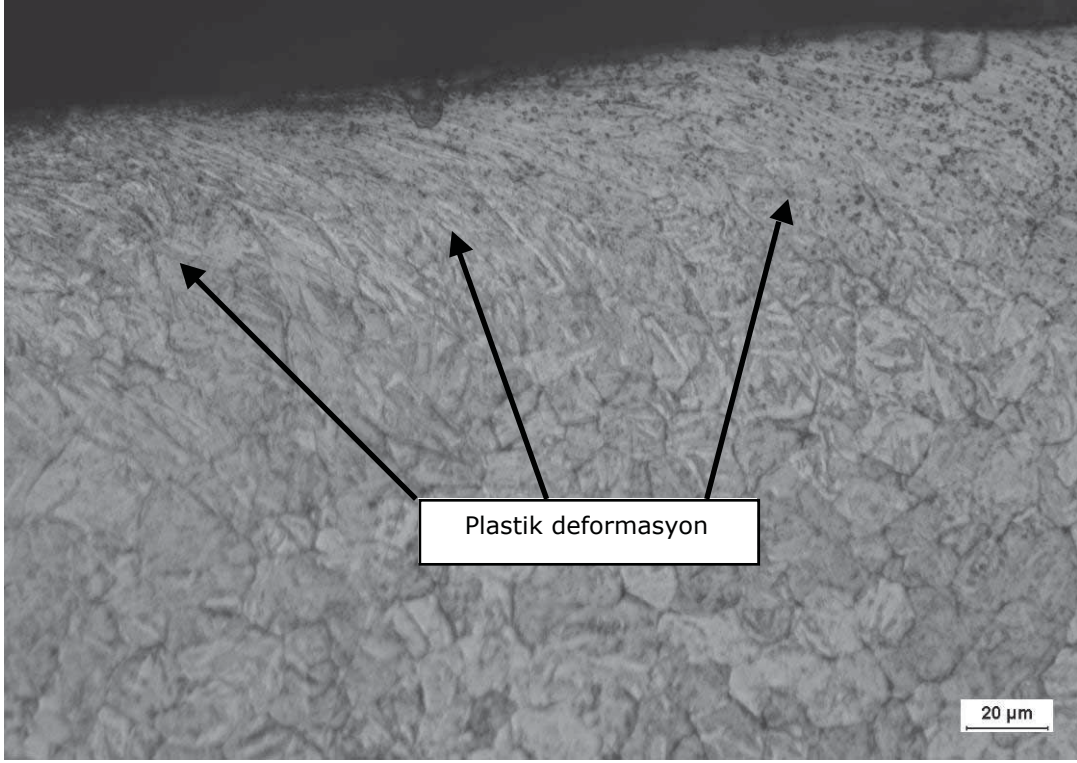
Şekil 7. Plastik deformasyon bölgesi
